La lluvia, seguida de sismos, vertimientos de aguas sin control, y factores humanos: Los detonantes

La cuesta de Chapinero, tan frágil como intervenida

Por JUSTO NAVARRO MONTERO
I.C. FUNCIONARIO CORTOLIMA

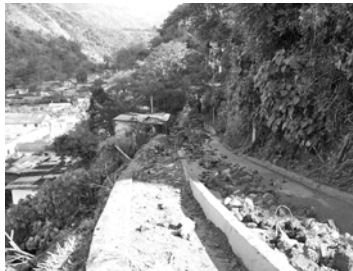
LA CUESTA de Chapinero, debe convertirse en una zona de tránsito peatonal exclusivamente.

* Arquitectónicamente, en la parte de paisajismo se recomienda que el uso actual de la vía de la cuesta cambie a tráfico peatonal, de acuerdo con el estudio de análisis de sitio.

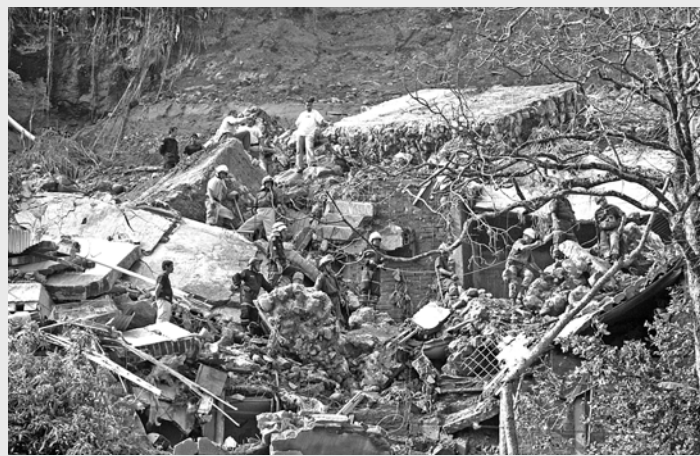
SECTOR ALTO de la cuesta de Chapinero, donde colapso el muro en concreto ciclopeo, que origino la destrucción de viviendas y la pérdida de vidas humanas.

* Cualquier tipo de movimiento de tierra que se proyecte sobre el talud en mención, deberá ser soportado técnicamente con estudios para tal fin. Deberá confinarse inmediatamente con un sistema de contención empleando geotécnicos para admitir la recuperación vegetativa y soporte del suelo, de baja carga portante.

* En ningún momento se pueden construir muros de contención en concreto por la alta carga, como el fallado sobre el talud el pasado 27 de abril.

* De acuerdo con el estudio Geotécnico, se propuso un diseño que reuniera las condiciones geométricas para el perfilado del talud como protección al mismo, con pendientes, alturas, bermas, delimitación de las zonas de corte y demás obras complementarias y dar la estabilidad a la zona expuesta.
